# Schadensbeurteilung Setzungsschäden „Hortensienweg“ in Unna

- Baugrunduntersuchung / Baugrund-  
technische Beratung -

Datum: 2. Januar 2024  
Bearb.-Nr.: 24001-BE-01  
M. Hö/jk

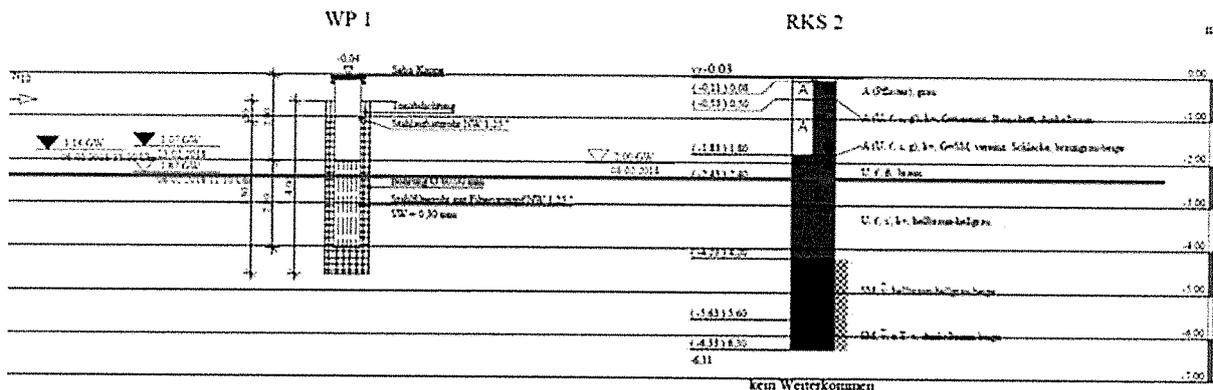
Der Bodenaufbau im Bereich der Hortensienstraße wird exemplarisch anhand der Rammkernsondierung RKS 2, aus dem Gutachten 18064-BE-01, dargestellt.

Die den Sandmergelhorizont überlagernden bindigen Auffüllungen und gewachsenen Böden weisen eine weiche Konsistenz auf.

Die anstehenden schluffigen Böden sind pleistozäne Lößlehme. Nach den Klassifizierungsrichtlinien der DIN 18 196 ist der Schluff i. d. R. der Bodengruppe UL zuzuordnen und als leicht plastisch zu bezeichnen. Unter dem Einfluss von Grundwasser neigen die Schluffe in einen fließfähigen Zustand überzugehen.

Ab einer Tiefe von etwa 4,0 m steht bis über die Endteufe der Sondierung hinaus der Verwitterungshorizont des Sandmergels an. Der angetroffene Sandmergel weist am Schichtbeginn eine Verwitterungszone von ca. 2 m bis 4 m Mächtigkeit auf. Vereinzelt kann die Mächtigkeit deutlich höher ausfallen. Während der stark verwitterte Sandmergel bodenmechanisch mehr einem sandigen Schluff bzw. einem stark schluffigen Sand entspricht, ist der verwitterte Sandmergel als Fels mit geringer Druckfestigkeit und einem relativ hohen Durchtrennungsgrad zu bezeichnen.
