Setzungsschäden „Hortensienweg“ in Unna

- Baugrunduntersuchung / Baugrund-
technische Beratung -

2. Geotechnischer Bericht

Datum: 5. Februar 2024
Bearb.-Nr.: 24001-BE-02
Dr. Hö./tom

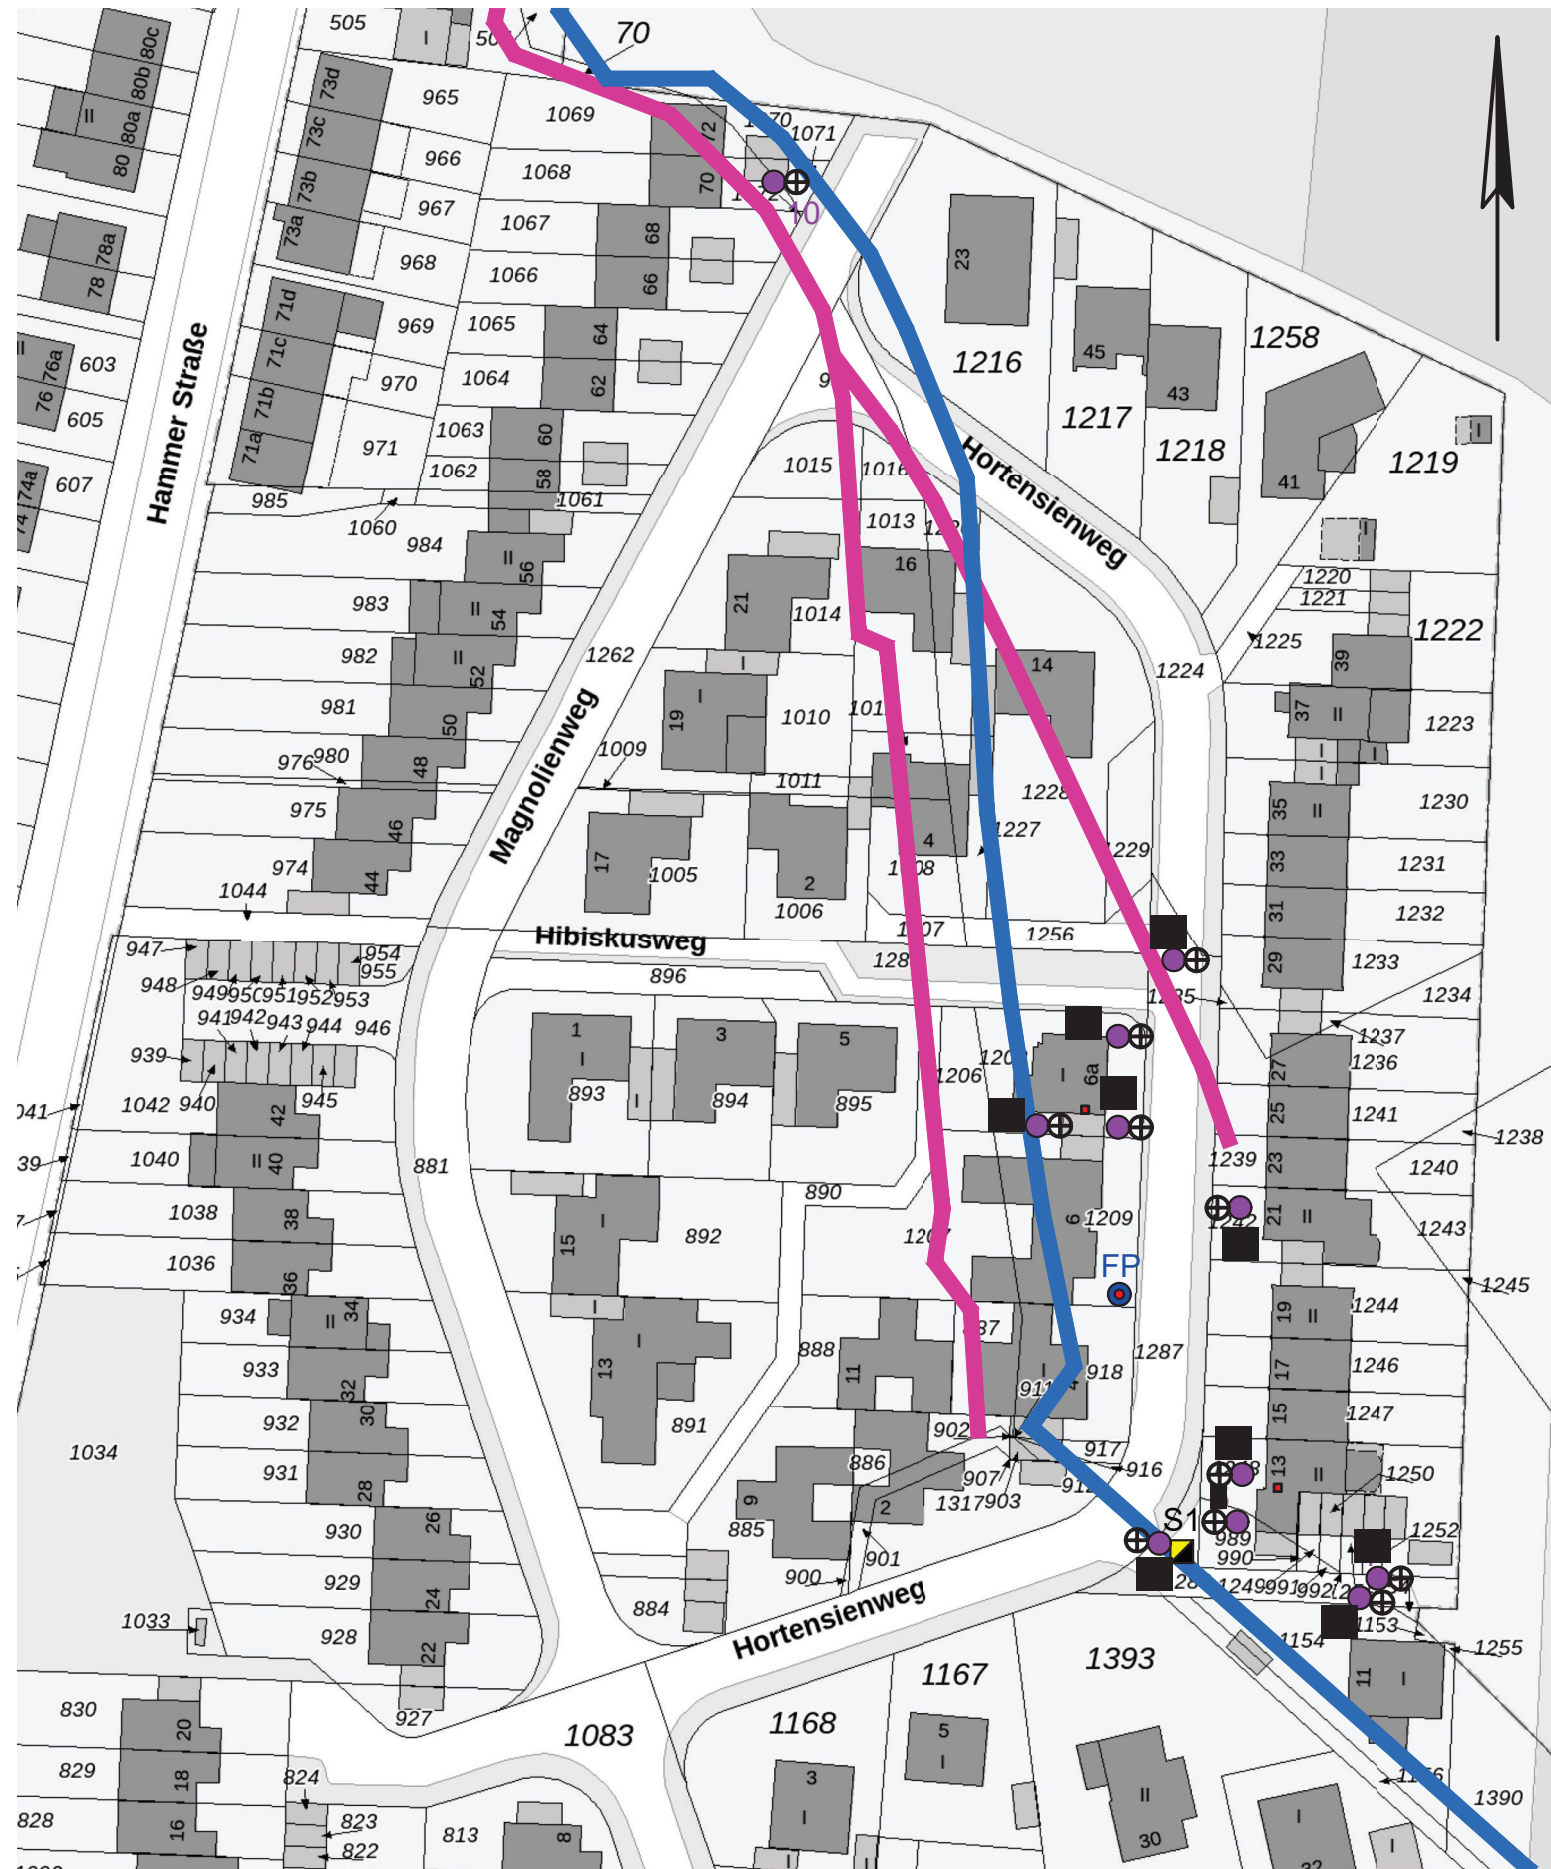
Kreisstadt Unna Setzungsschäden „Hortensienweg“ in Unna				Bearb.-Nr. 24001
Baugrunduntersuchung / Baugrundtechn. Beratung Lageplan				Anlage-Nr. 2/1
Bearbeiter	Zechner(in)	Datum	Längenmaßstab	Höhenmaßstab
Hö	Te	25.01.2024	1:1000	---

Die Lage der Sondieransatzpunkte kann dem Lageplan der Anlage 2/1 entnommen werden. Die Ergebnisse der Baugrundaufschlüsse, dargestellt in Form von Schichtprofilen und Rammdiagrammen, gehen aus der Anlage 2/2 hervor.

Die Lage der Bodenaufschlüsse hat sich orientiert an den Schäden der Gebäude und an erkennbaren Verformungen an der Geländeoberfläche.

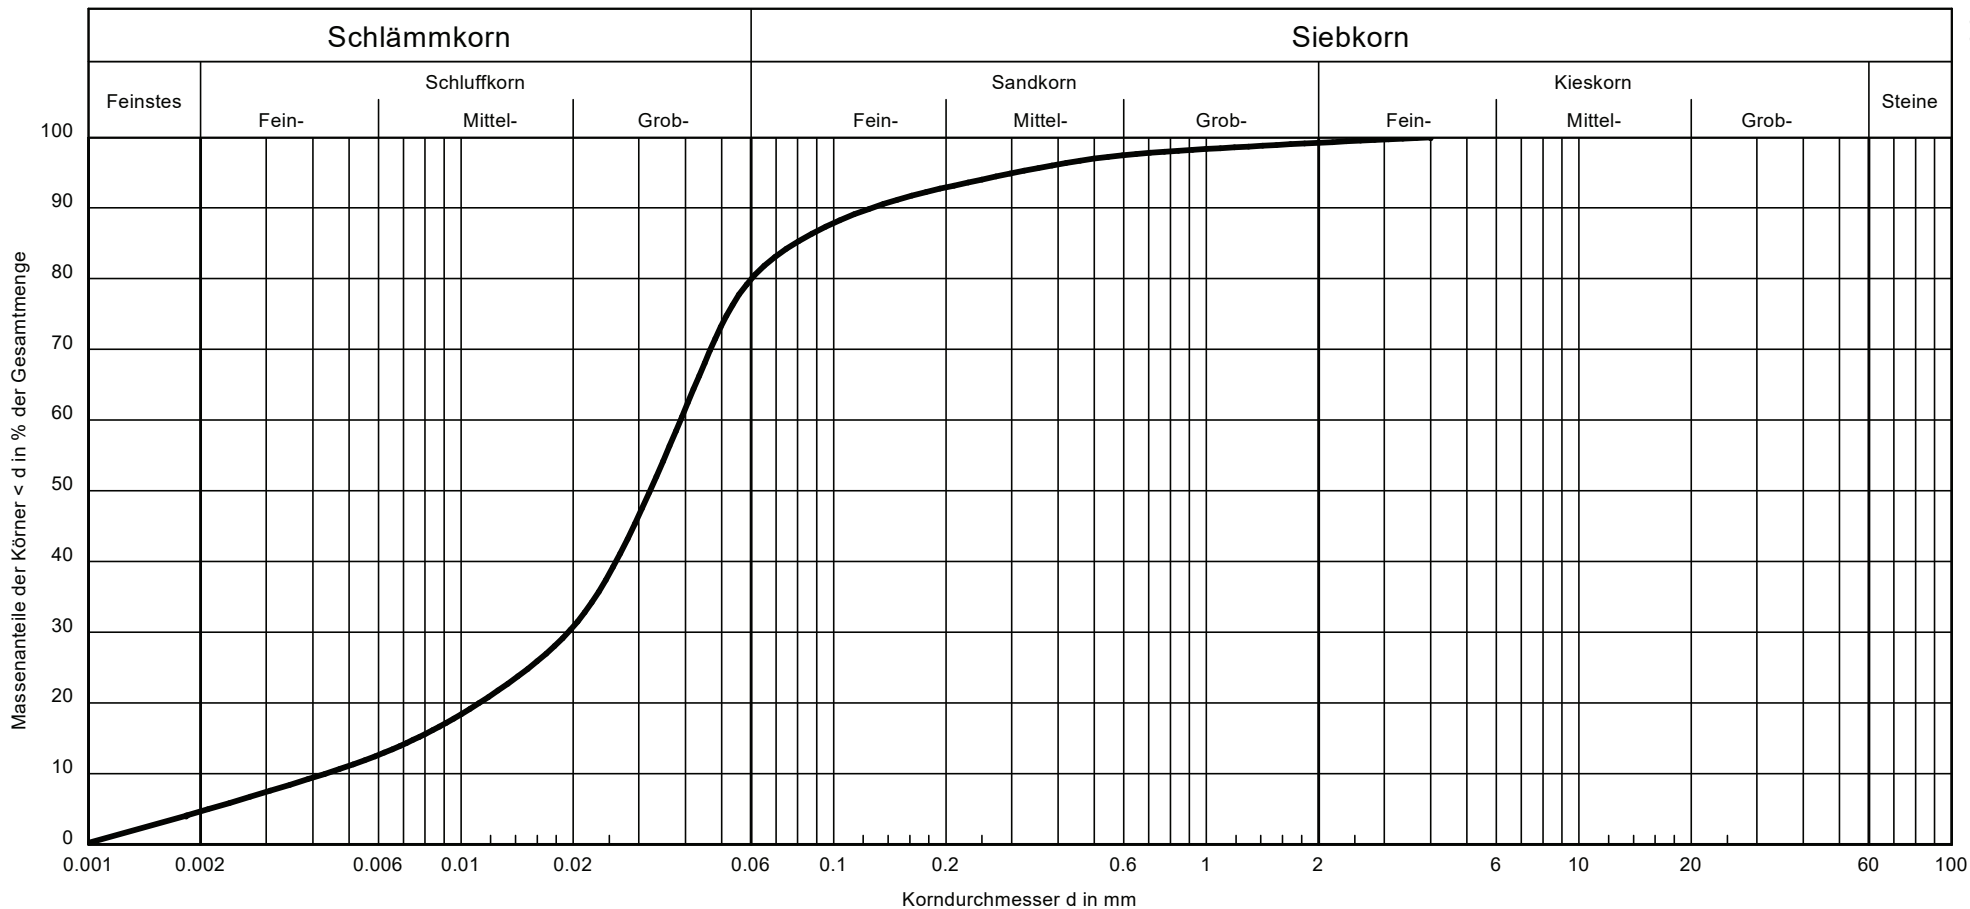
Zur qualifizierten bodenmechanischen Beurteilung der anstehenden Auffüllungen wurde im Labor des Ingenieurbüros GID GmbH & Co. KG eine Körnungslinie gemäß DIN 18 123 bestimmt. Das Ergebnis kann der beigefügten Anlagen 2/3 entnommen werden.

Demnach wurde bei der Probe ein Schluffkornanteil von 76,0 Gewichts-% festgestellt, wobei der Feinstkornanteil bei 4,0 Gewichts-% liegt. Die Sandkornfraktion weist einen Anteil von 20,0 Gewichts-% auf.

Der Wassergehalt beträgt $w = 41,29$ %, wobei die Probe als stark organisch einzustufen ist.

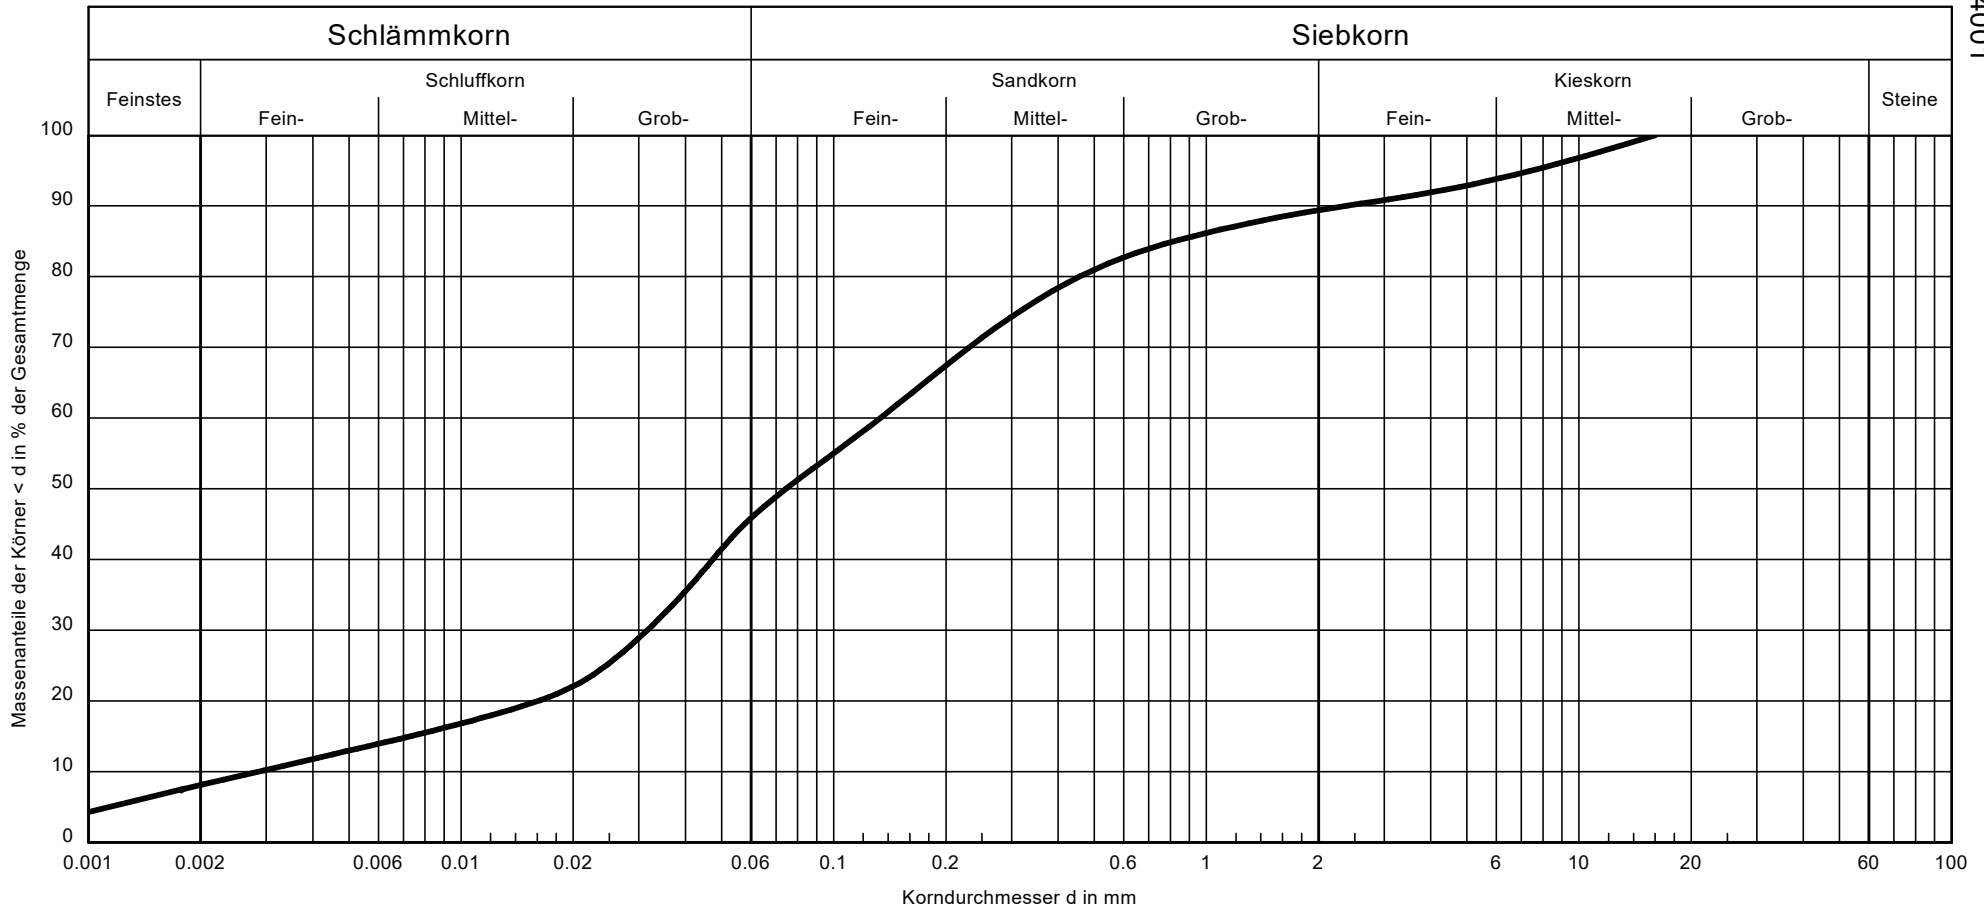
Ab einer Tiefe von 3,70 m steht im Bereich der Sondierung RKS 4 stark schluffiger Feinsand bis in eine Tiefe von 4,70 m an, siehe Anlage 2/6.

Die gewachsenen Sande sind nach den Klassifizierungsrichtlinien der DIN 18 196 i. d. R. den Bodengruppen SU/SU* zuzuordnen und als Sand-Schluff-Gemische zu bezeichnen.

Die schluffigen bis stark schluffigen Sande weisen angesichts der Sondierergebnisse eine lockere Lagerung auf.

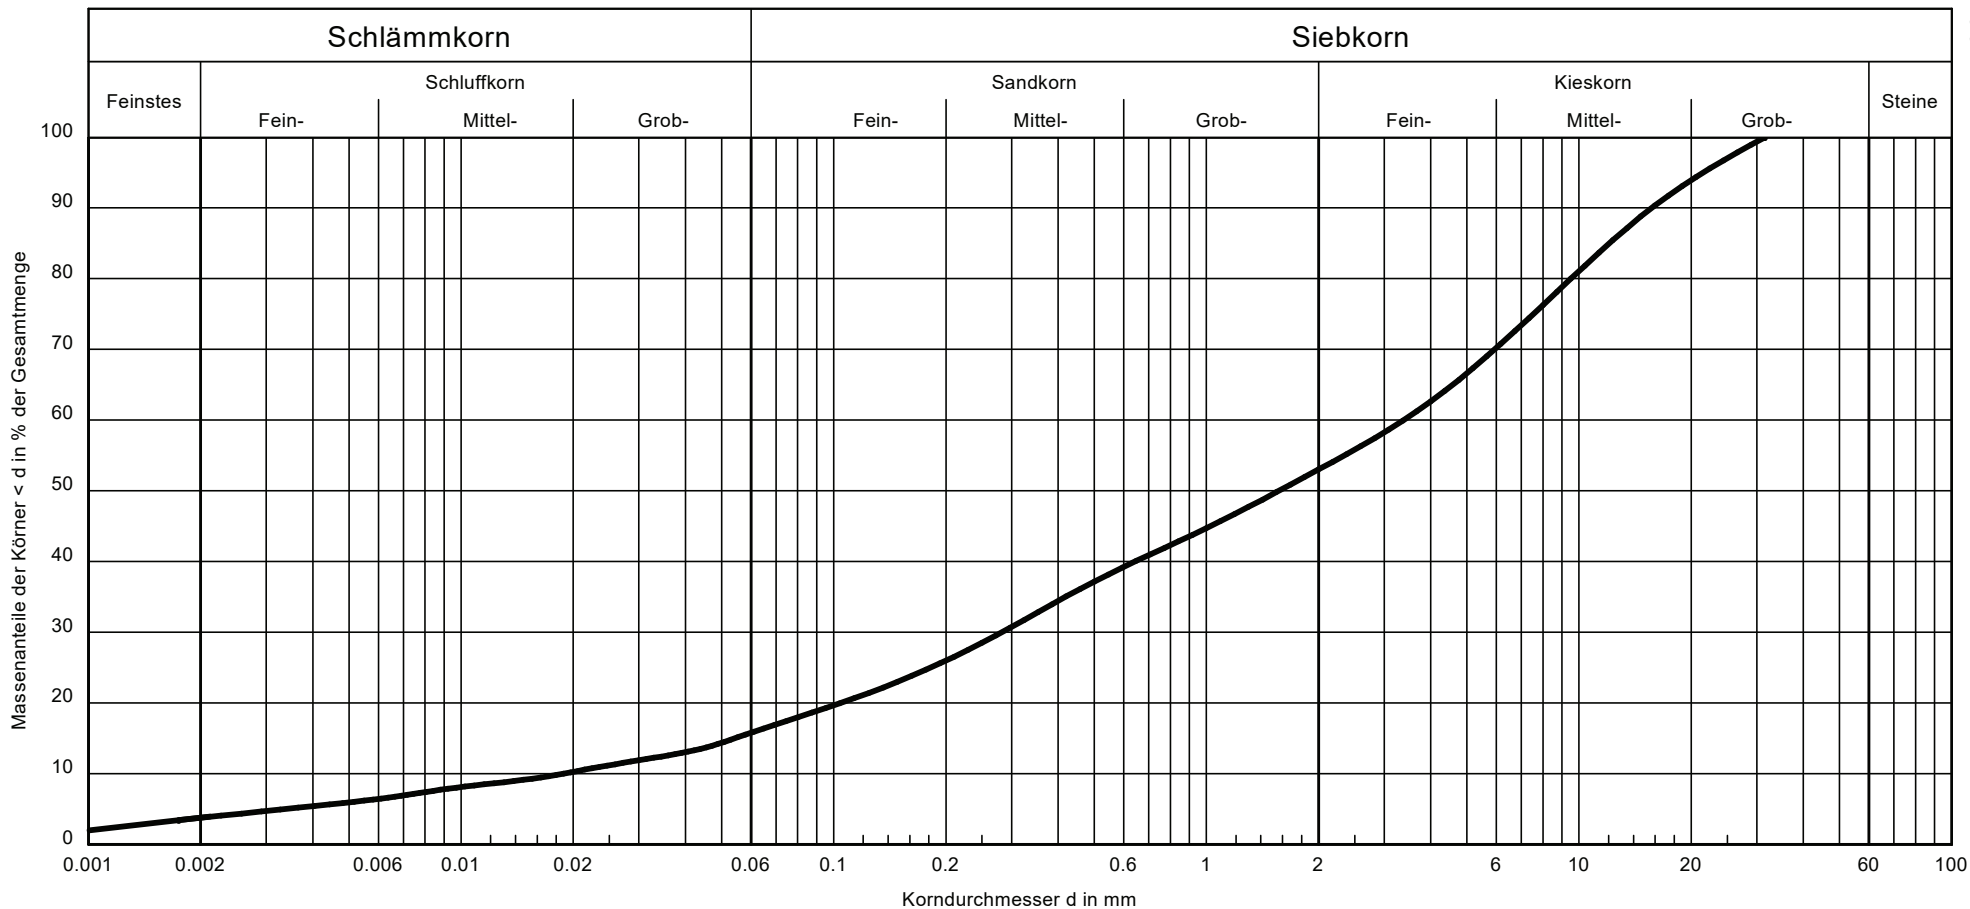
Anlage - Nr.: 2/7
Bearb. - Nr.: 24001

Zur Feststellung der Korngrößenzusammensetzung wurde von der Sondierung RKS 3 eine Korngrößenanalyse vorgenommen, siehe Anlage 2/7. Demzufolge weist der Kies einen Feinst- und Feinkornanteil von 17,0 Gewichts-% auf. Der Massenanteil der Kornfraktion Sand beträgt ca. 35,0 Gewichts-%.
